## 大阪市の地盤沈下

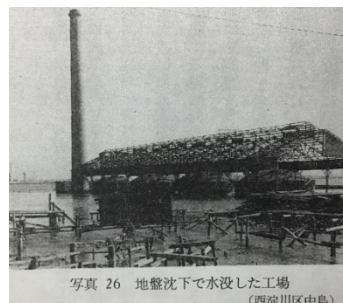
写真は『新修大阪市史』第8巻から。(昭和)35年当時、西淀川区や此花区では累計沈下量が2.2メートルに達する所もあった。その地域の工場の建物が水没し、煙突だけが突き出ている光景は、異様というよりほかになく、「沈みゆく大阪」を象徴するものだ。

写真 26 地盤沈下で水没した工場  
(西淀川区中島)

のは、そこに都市固有の原因が考えられるから。「沈みゆく大阪」「海拔ゼロメートル地帯」などに象徴される地盤沈下問題がそれである。大阪で地盤沈下の調査が本格的に開始されたのは昭和8年のことである。ただし、明治18年(1885)以降の記録によると、西大阪一帯の地盤沈下は、昭和初期までは年間1センチ程度とされていた。しかし、昭和10年(1935)ごろから軍需産業が活況を呈してくると、工業生産の高まりとともに沈下は急速に進行していった。15年、港区では前年より8センチ、此花区の西部は1年間に20センチも沈んだ、と記録されている。

ここで興味深いことは、昭和18年から25年までの沈下がほとんど認められず、また地下水位もその間にかなり上昇していたことである。すなわち、地下水の汲み上げは、20年前後に戦災のため一時的に休止され、25年の朝鮮戦争を契機に工業生産が再び活況を呈し、地下水の汲み上げが盛んになった。地盤沈下はこうした地下水の汲み上げ動向と完全に符合し、これに起因することを裏づける結果となった。

昭和10年を基準とする25年の代表的な地点の沈下量をみると、北区曾根崎上2丁目40センチ、大正区小林町50センチ、西淀川区野里町75センチ、西淀川区大野町1メートル、此花区島屋町1.4メートルとなっている。25年のジェーン台風が、9年の室戸台風に比べてその規模が小さかったにもかかわらず、これに劣らぬ高潮災害をもたらした原因は、まさしく地盤沈下であった。

結局のところ、抜本的な高潮対策は、より高い防潮堤を築造する一方で、地盤沈下の原因である地下水の汲み上げを抑制するよりほかになかった。大阪市は、昭和34年1月、工業用水法の施行に伴い、まず指定地域内の井戸の新設を制限した。さらに、34年4月には、大阪市地盤沈下防止条例を公布し、市内中心5区の井戸の新設を規制するとともに、地下水を利用しない施設や工業用水への転換を指導することになった。法律による地下水の使用規制と工業用水への転換指導が功を奏し、地盤沈下は38年ごろから急速に沈静化していった。46年以降、市内全域にわたって、地盤沈下はほとんどみられなくなった。
