天六ガス爆発事故から 50 年

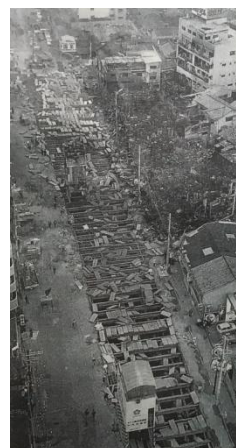
写真は朝日新聞 4 月 2 日夕刊。事故から一夜明けた現場周辺。路面を覆っていたコンクリート製のパネルが吹き飛ばされ、沿道の民家も焼けた=1970 年 4 月 9 日。この記事を読んで、地下鉄「天神橋筋 6 丁目」に行き、事故現場のあたりを歩いた。国分寺境内にある慰霊碑の前で手を合わせた。
